PROTOKÓŁ OKRESOWEJ KONTROLI STANU TECHNICZNEGO INSTALACJI URZĄDZENIA PIORUNOCHRONNEGO

1. Uniwersytet Zielonogórski, Instytut Astronomii A-25
65-265 Zielona ul. Lubuska 2
2. Data wykonania okresowej kontroli : 22.08.2015r.
 - a/. oględziny części nadziemnej - bez uwag
 - b/. sprawdzenie wymiarów- ilość przewodów odprowadzających, zwodów poziomych i ich odległości zgodne z normą - **nie zgodne**
 - c/. pomiar rezystancji uziemień : /nie dotyczy /zgodne z normą/
 - d/. kontrola połączeń galwanicznych – zachowana ciągłość połączeń
 - e/. uziom - instalacja posiada uziom otokowy.
3. Usterki instalacji: po wykonanych pracach remontowych instalacja posiada jeden przewód odprowadzający i jedno złącze pomiarowe.
4. Ocena:

PROTOKÓŁ

1. Zleceniodawca : UNIWERSYTET ZIELONOGÓRSKI
2. Obiekt badany : Instytut Astronomii A - 25
3. Wyniki pomiarów :

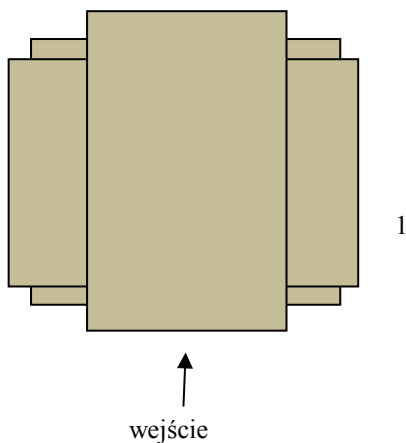
5. Schemat uziemienia :

1. Instalacja została wymieniona na nową, został wykonany jeden zwód pionowy.
Na podstawie poprzedniej oceny wynika, że instalacja odgromowa posiadała dwa przewody oprowadzające na budynku. W związku z tym że Zleceniodawca nie okazał projektu ani metryki urządzenia piorunochronnego, należy: - przedłożyć dokumentację potwierdzającą likwidację jednego przewodu odprowadzającego na budynku.
